**UM-RENOVAR**

## Solução UM-RENOVAR

9 de Junho de 2017

Roca Lisboa Gallery

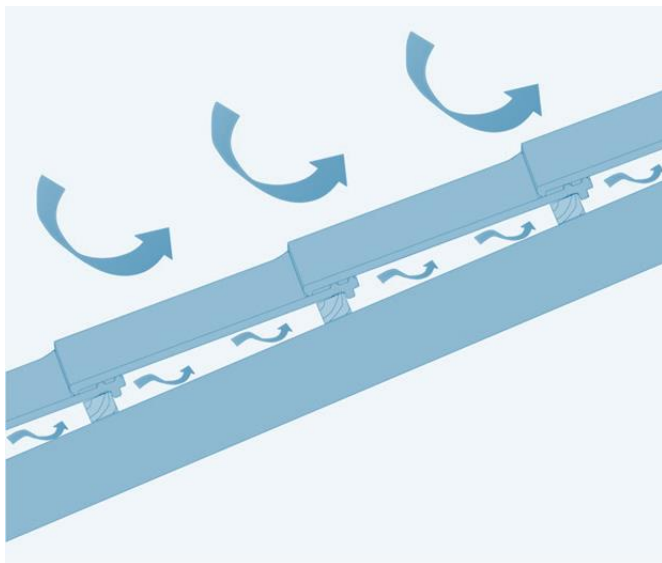
### 3.1 Ventilação Natural do Telhado

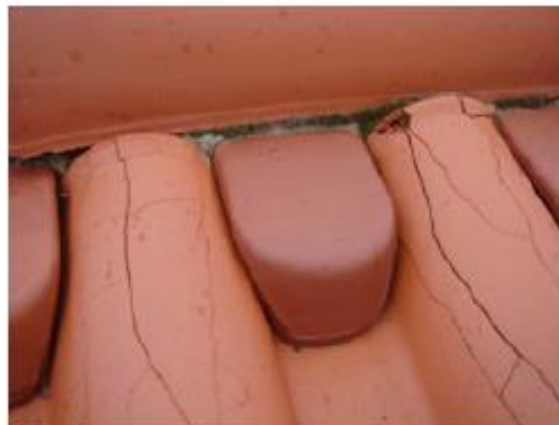
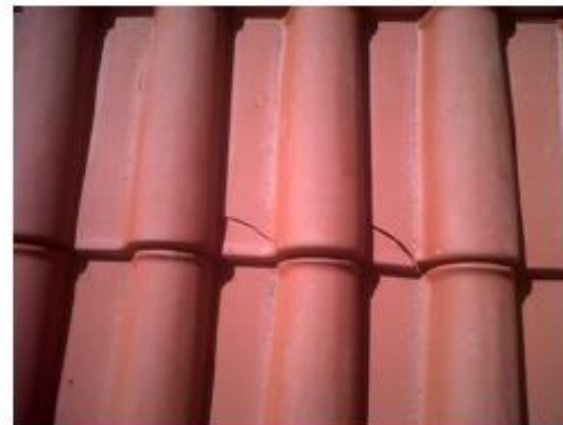
Lascas, fissuras e fendas em telhas cerâmicas.

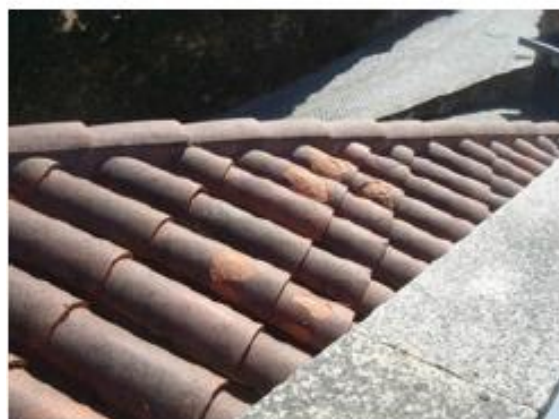
Descasque por ação do gelo.

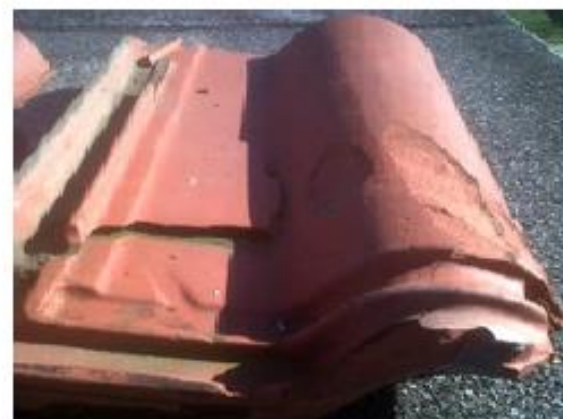
Degradação por ação do gelo.

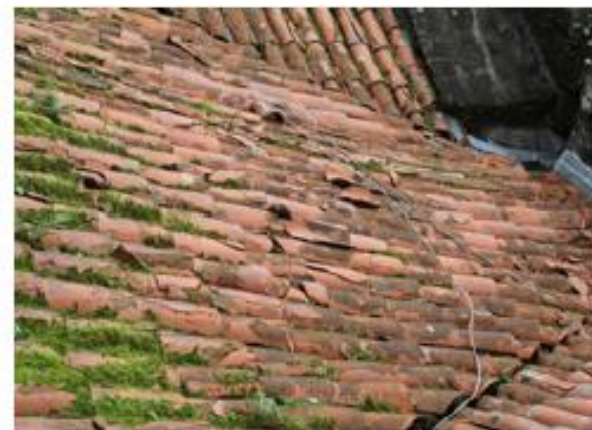
Degradação por ação do gelo.

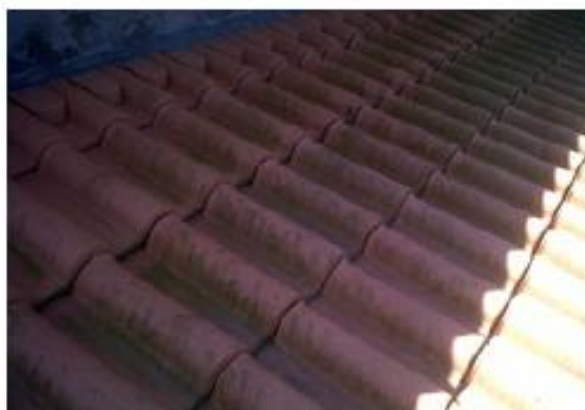
- Aparecimento de verdetes.

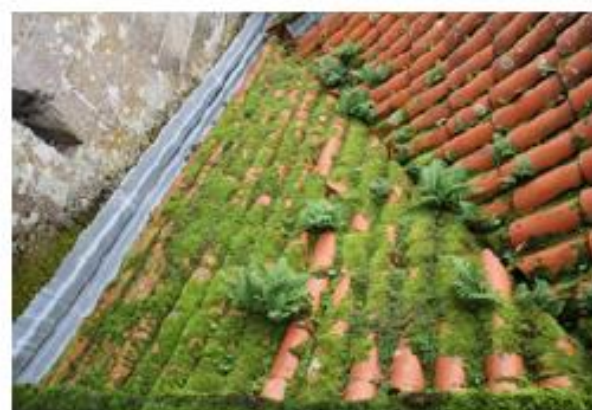
Degradação por ação de musgos.

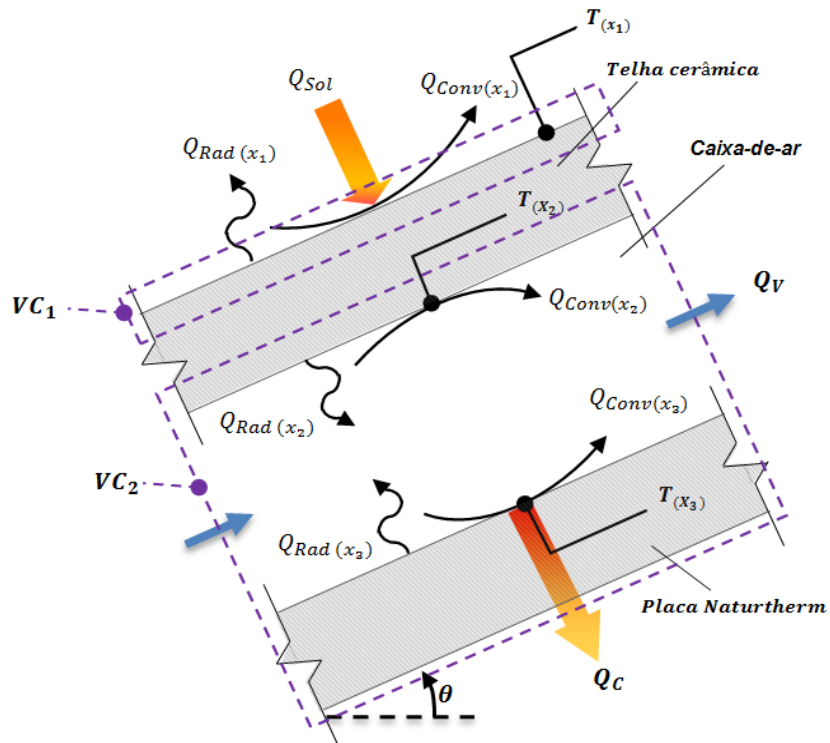
$$Q_{Ac} = Q_{E(1)} - Q_{S(2)}$$

$$Q_V = \dot{V} \cdot \rho \cdot C_p \cdot (T_{(i+1)} - T_{(i)})$$

$$Q_C = U \cdot \left( \left( \frac{T_{(i)} + T_{(i+1)}}{2} \right) - T_{(Desvão)} \right)$$

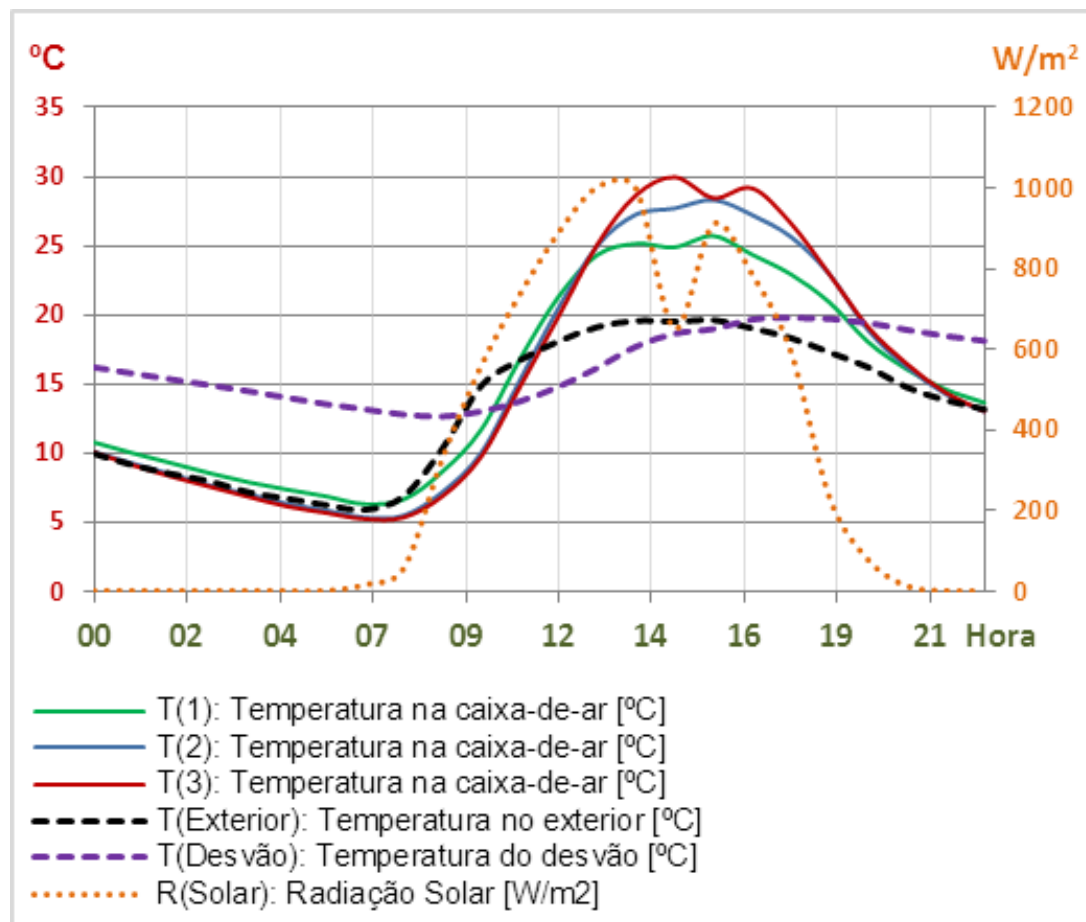
## Desempenho térmico da cobertura para o dia 20 de Junho:

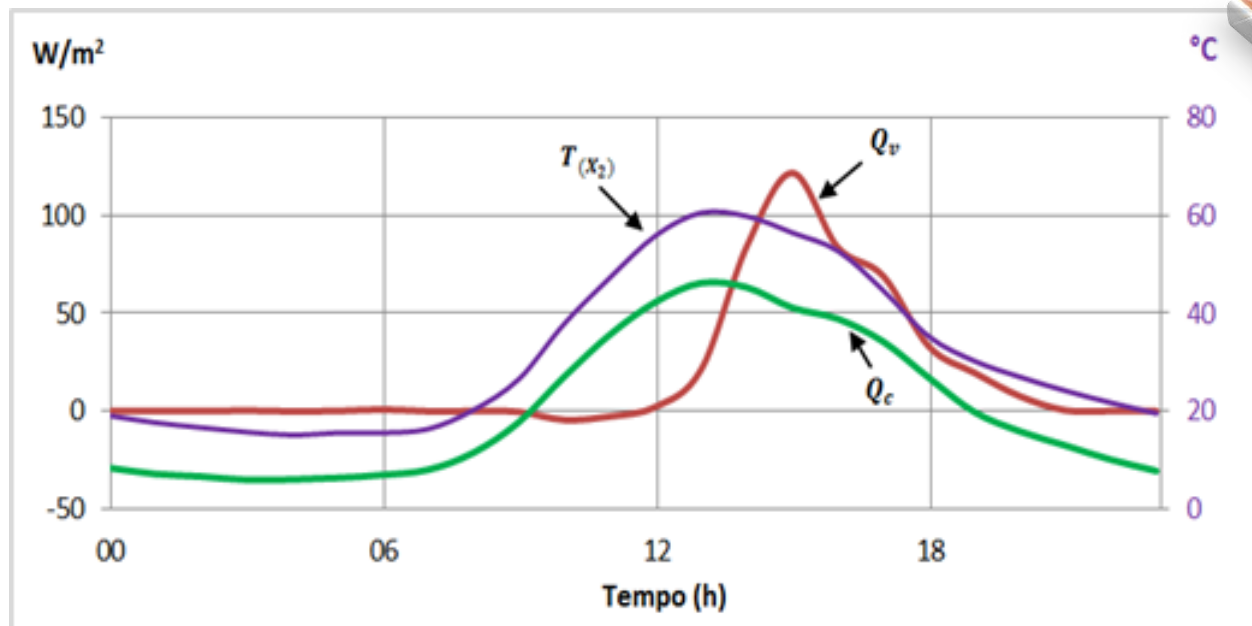
Comparação da transferência de calor dissipada por ventilação natural, ( $Q_v$ ) e da transferência de calor para o desvão,  $Q_c$ , em função da temperatura superficial interior da telha cerâmica,  $T_{(x_2)}$ .

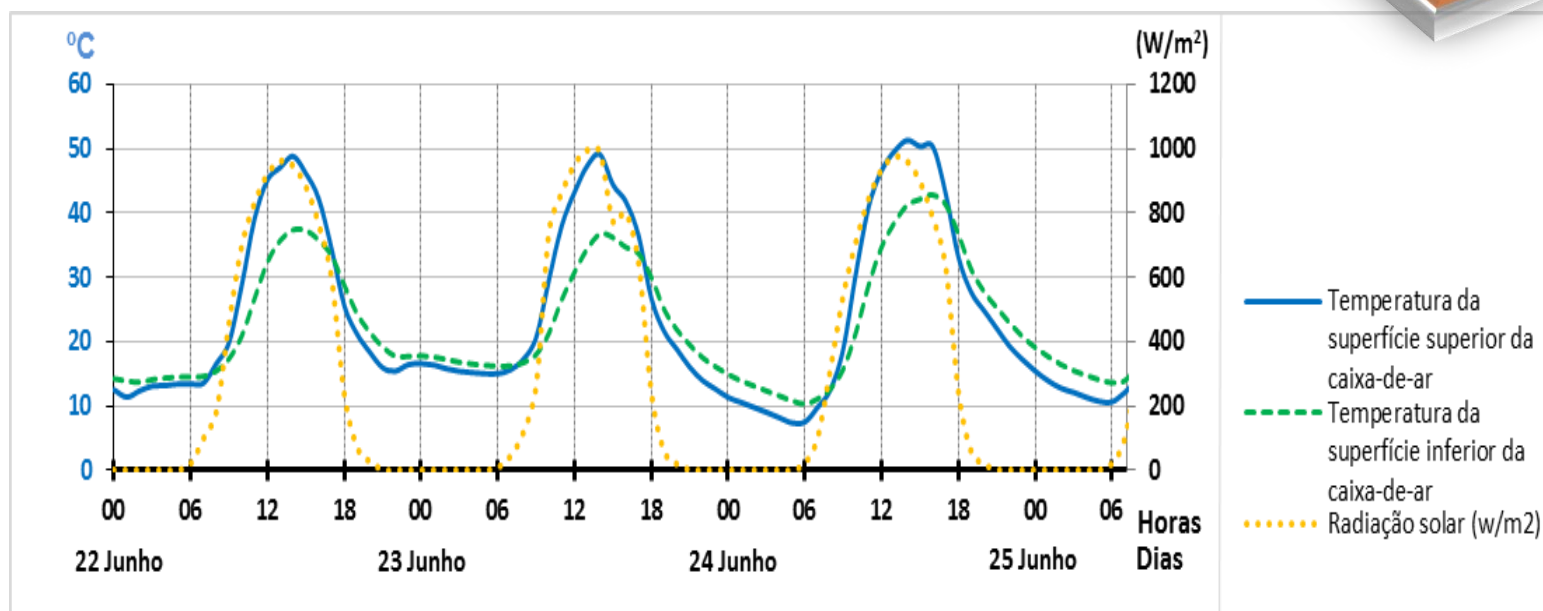
Comparação da variação das temperaturas superficiais da caixa-de-ar em função da radiação solar incidente
